Mini-fusée Altair

Compte-rendu du projet

Le projet Altair est une mini fusée, ayant pour but d'être récupérée intacte après un vol de quelques secondes grâce à un parachute. Le système de récupération doit constituer l'originalité du projet. Durant une année, notre binôme a élaboré la mini fusée puis l'a construite dans l'atelier du club Eurêka +, en vue de la campagne de lancement C'Space 2010 au DGAEM de Biscarrosse.

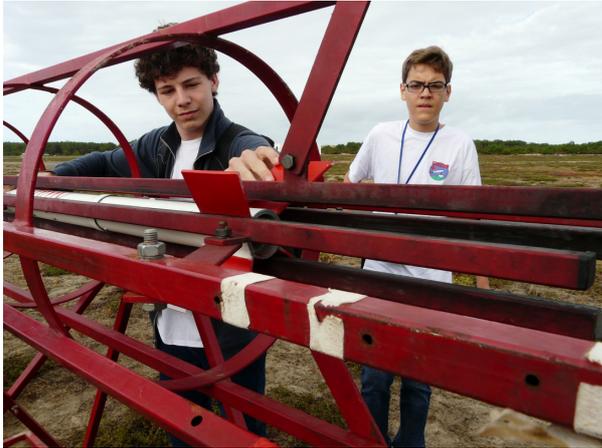
Mise en place de la fusée sur la rampe

Le vol d'Altaïr était prévu le mardi 24 août au matin, mais un problème de calage du propulseur nous a obligé à le reporter à l'après-midi. Nous nous sommes rendus sur la zone rampe, et avons suivi à la lettre la chronologie. La rampe a été adaptée, le jack attaché à cette dernière est branchée sur la fusée, l'interrupteur allumé, le mode vol activé et le propulseur installé par la pyrotechnicienne. Une fois la rampe érigée à son angle de tir, nous avons évacué la zone rampe pour nous poster au pupitre et laisser la pyrotechnicienne installer le système de mise à feu. Le retour de la pyrotechnicienne a été accompagné par l'annonce du H-1min, le bouton de mise à feu a été sorti. Le décompte final a commencé, à l'instant H nous avons appuyé sur le bouton. La fusée a décollé, a effectué une légère secousse en sortant de la rampe mais sans gravité, puis s'est élevée jusqu'à atteindre son apogée. Le suspense était à son comble, et le parachute s'est ouvert presque une seconde trop tard, mais la fusée est descendue normalement, quoique un peu vite à cause de son poids. Malheureusement, elle a atterri sur le bitume de la route proche, causant quelques dommages : trois ailerons arrachés, le tube de la partie haute cassé au niveau de la séparation et un côté de l'ogive râpé.

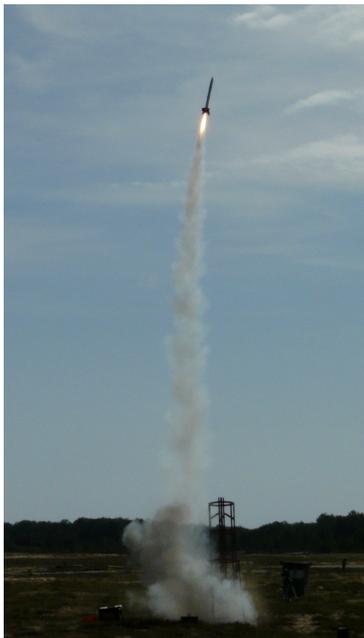
Décollage de la fusée
